Le client : Un fabricant de panneaux de particules

Equipement : Broyeur à bois

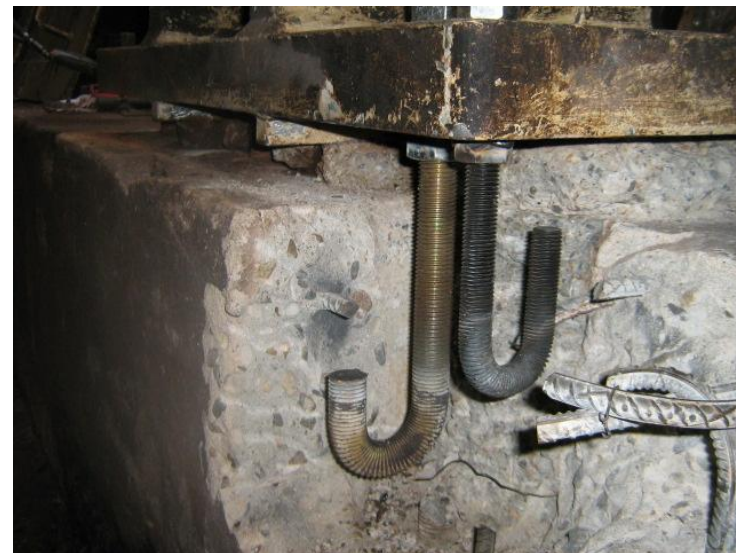
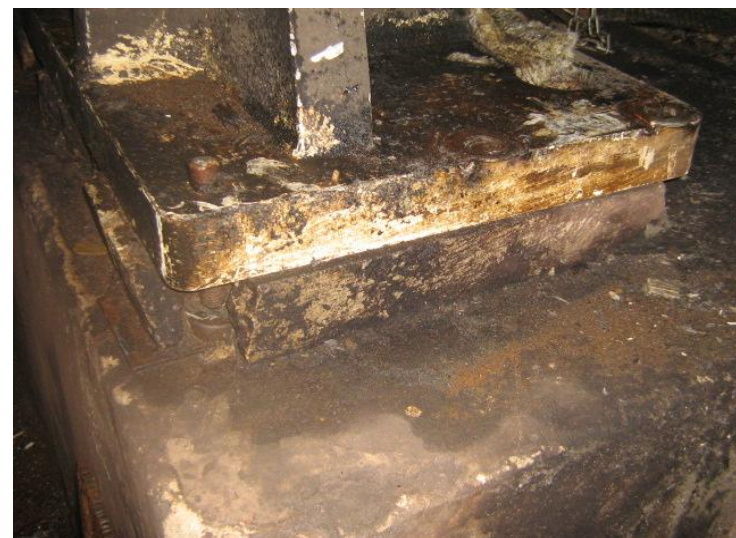
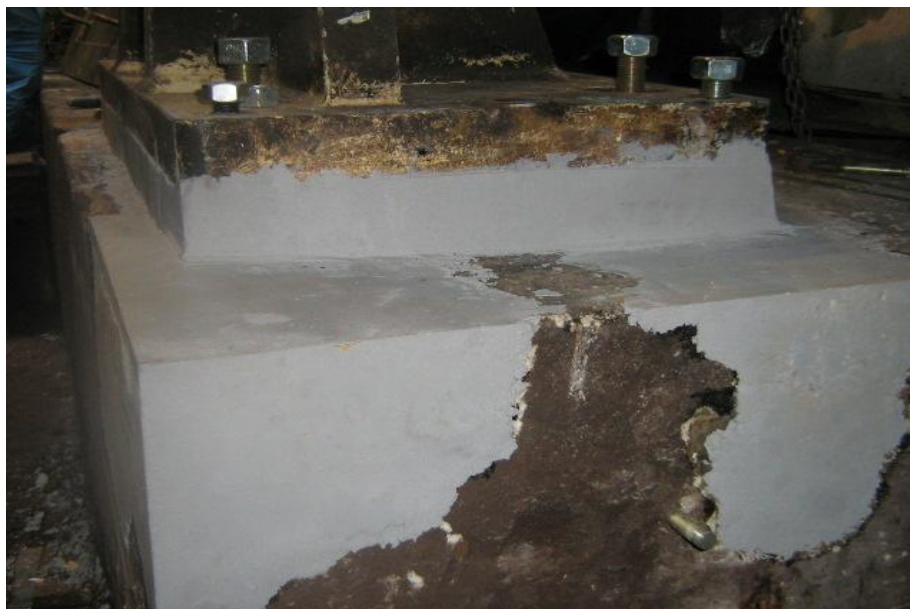
Problème : les chocs et les vibrations avaient fini par fendre le socle en béton, amplifiant encore les vibrations avec des conséquences sur les paliers et une casse possible à terme.

SOLUTION : après décaissement des angles du socle, de nouveaux goujons et renforts métalliques ont été noyés avec le BELZONA 4111 (Magma quartz)

Avantages et bénéfices : le BELZONA 4111, sans solvant et sans retrait, assure à présent un calage total du broyeur. La remise en service de la machine a pu être effective en 24H.
