Le client : un fabricant d'engrais et de fertilisants

L'équipement : deux pieds de deux bacs de cuves (500 m3 chacune) d'acide phosphorique (56%)

SOLUTION : Collage de plaques en acier sur la circonférence des cuves.

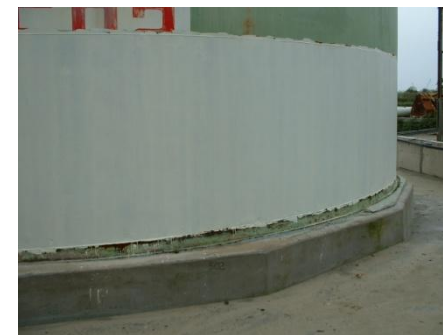
Problème : ces équipements sont soumis à la corrosion par l'extérieur.

Etat des bacs avant intervention

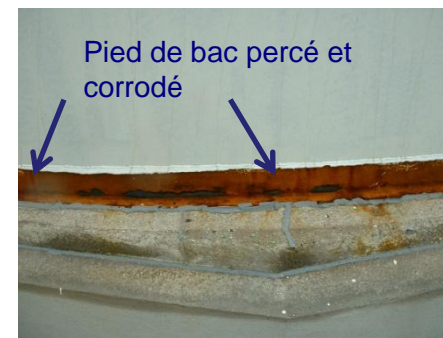
Risque encouru : fissuration des cuves et déversement de leur contenu (acide phosphorique) dans le bac de rétention.

Pied de bac percé et corrodé

Les plaques sont collées avec notre mortier époxy anti acides **BELZONA 4341** afin de renforcer les pieds de bac des cuves et prévenir les risques de corrosion et d'attaques chimiques.

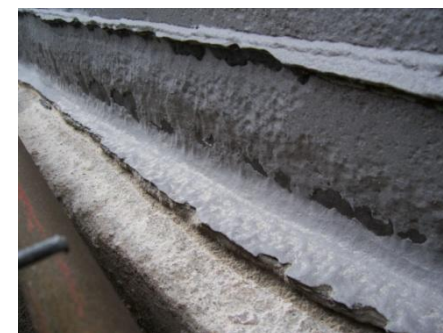
Etat de surface après sablage

Rechargement de la couronne en béton au mortier **FEB SET NF**. Protection contre la corrosion des surfaces sablées au **BELZONA 6111 (Liquid Anode)**.

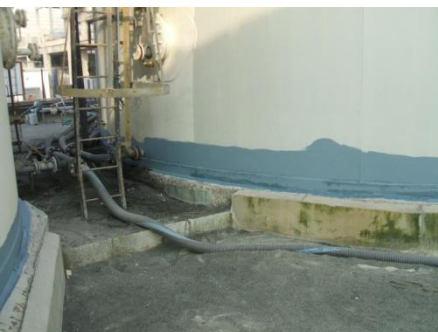
Collage des plaques au BELZONA 4341

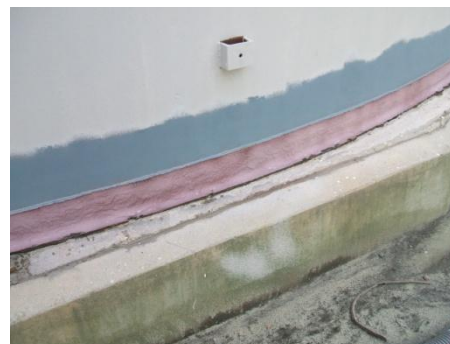
Application du primaire d'accrochage

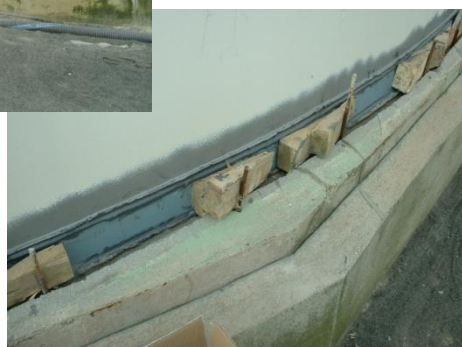
Fin des travaux
