L'Équipement : câble électrique de grue portuaire

Le problème : usure par abrasion de la gaine isolante suite au frottement avec le sol

Reconstruction de la gaine par moulage avec l'élastomère liquide Belzona®2131 (D&A fluid) résistant à l'abrasion

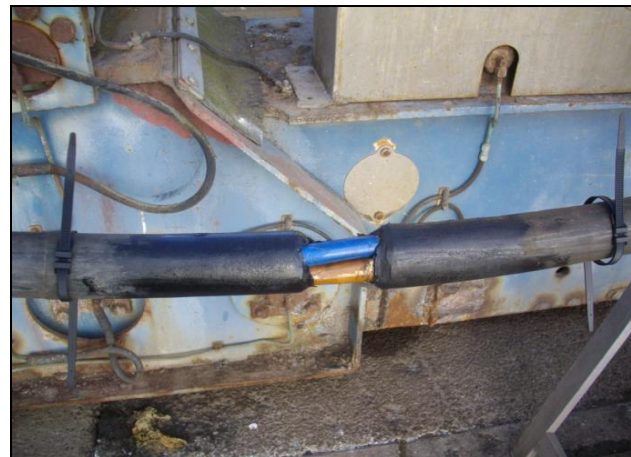
Réalisation d'un moule pour coulage du Belzona 2131

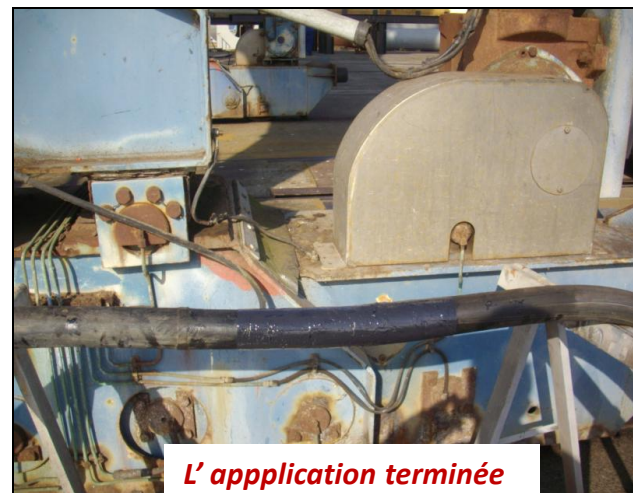
L'application terminée
