Données produit

Composite de réparation à durcissement rapide

Belzona® 1221

Super E-Metal

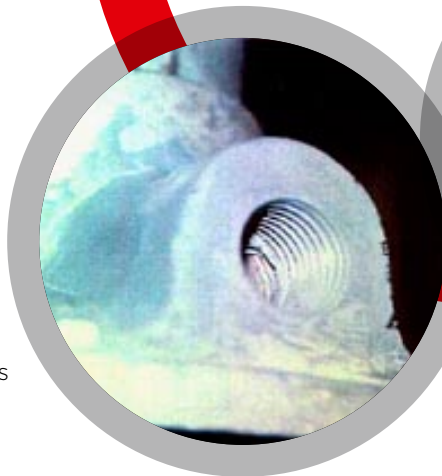
Reformage de filetages arrachés

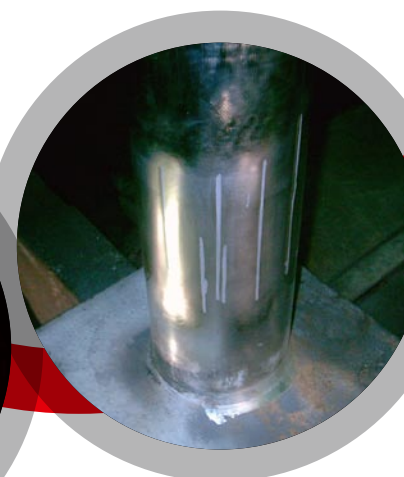
Reconstruction de vérins rayés

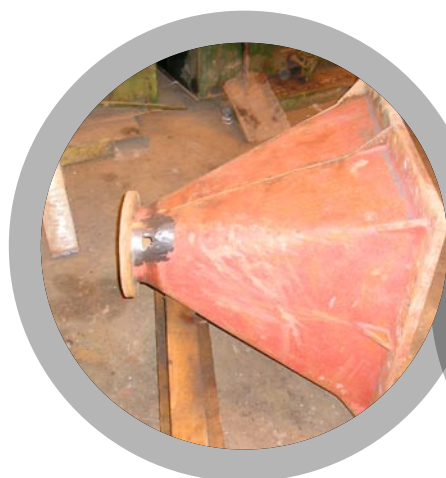
Étanchéité de trémies fuyantes

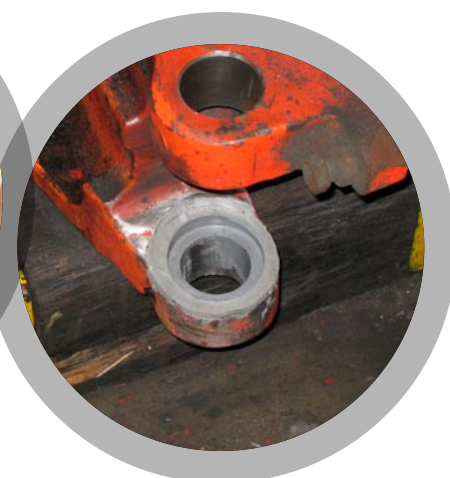
Remise en place de butées

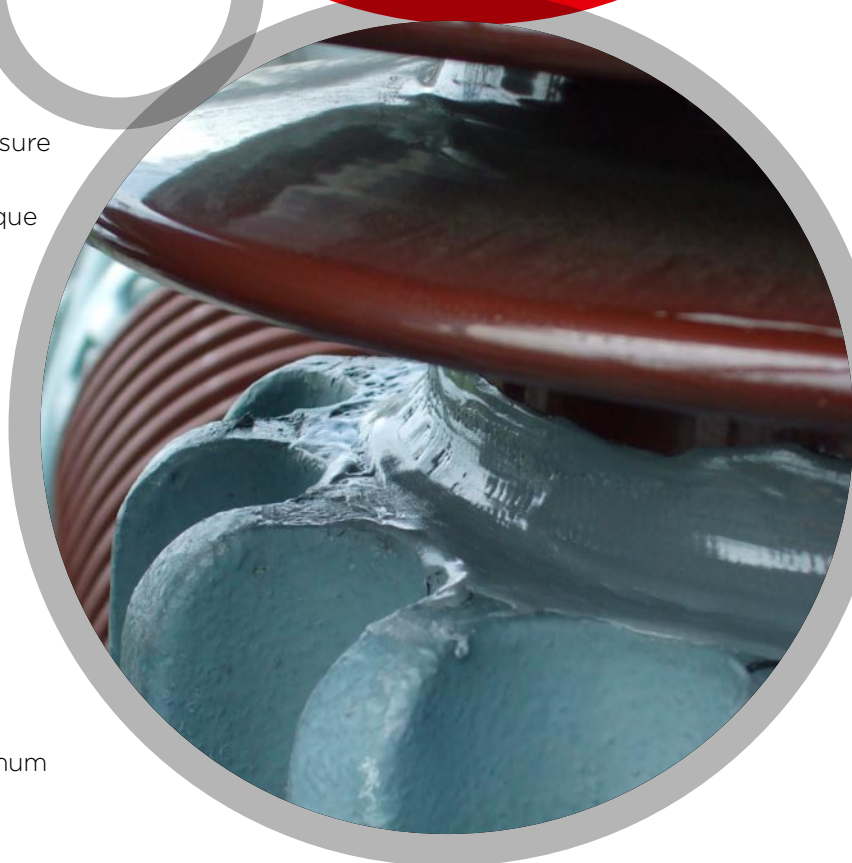
Étanchéité d'isolant
