Belzona 1131

(BEARING METAL)

MODE D'EMPLOI

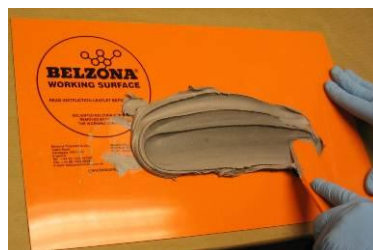
Vider le contenu entier des modules de Base et de Durcisseur sur la **surface de travail Belzona**.

Mélanger soigneusement afin d'obtenir un produit uniforme sans marbrure.
