Le client : PORT AUTONOME – Le Milouin

Date d'application : 2005

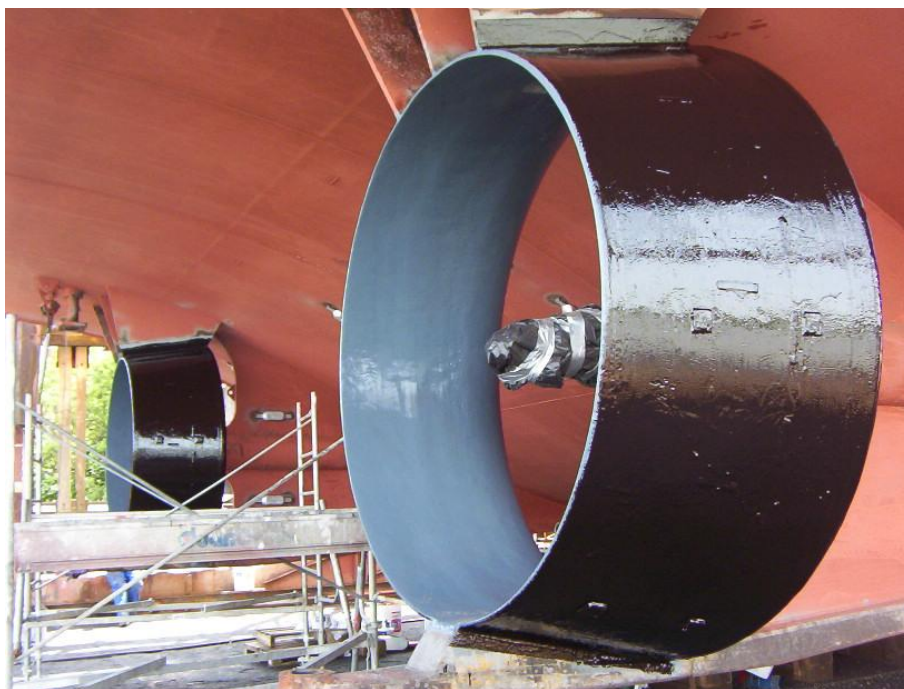
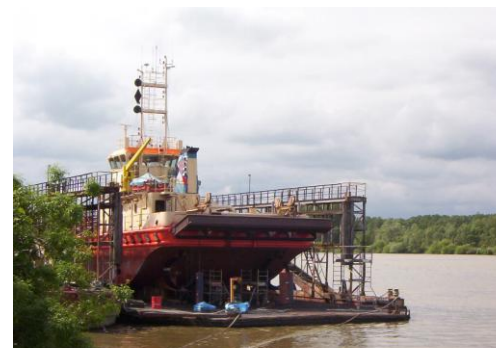
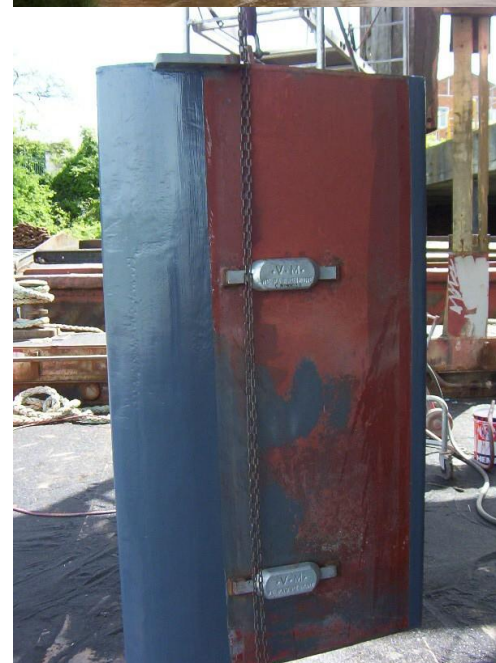
Problème : usure des tuyères et safrans de ce bateau sablier qui navigue dans l'embouchure de la Loire

SOLUTION : application du système **BELZONA 1321 (Céramic S Métal)** sur l'intérieur des tuyères et les bords d'attaque des safrans. Protection extérieure des tuyères avec le **BELZONA 5811 (Immersion grade)**
